R15 カーブ林道路盤耐久性実規模実験
&
わだち掘れ平坦性試験

報 告 書

エターナルプレザーブ株式会社

2023年10月24日

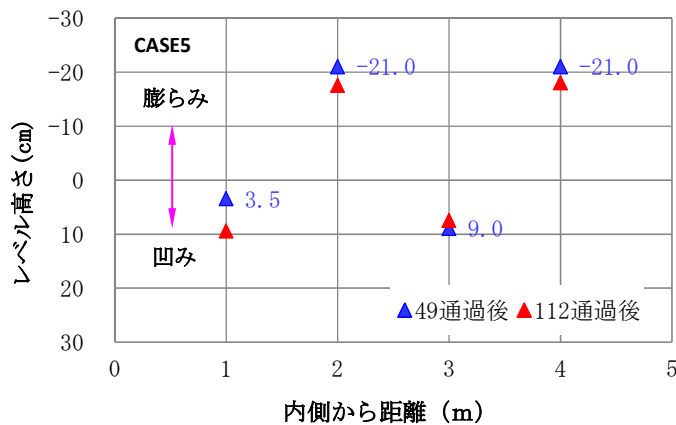
図 4 Case5 のレベル計測結果

通行回数 49 回完了時点で Case 5 構造の路面レベルが 9cm 凹みと 21cm 膨らみにて路面にわだち掘れが生じており、路面の凹凸が対策構造高さ以上となり、構造が崩壊されたと判断する。

【 図 4 】 49 回完了時点で、修復作業（ならし作業・母材補填作業）を行った

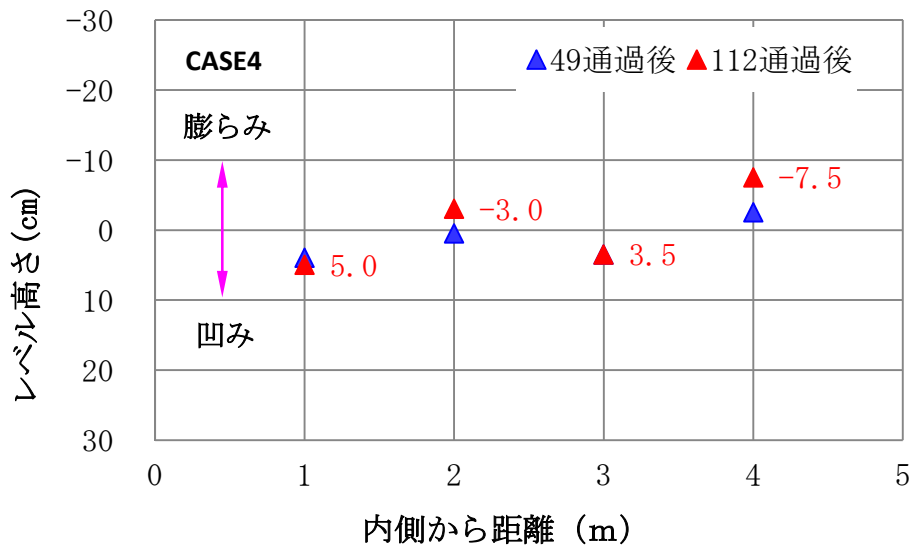
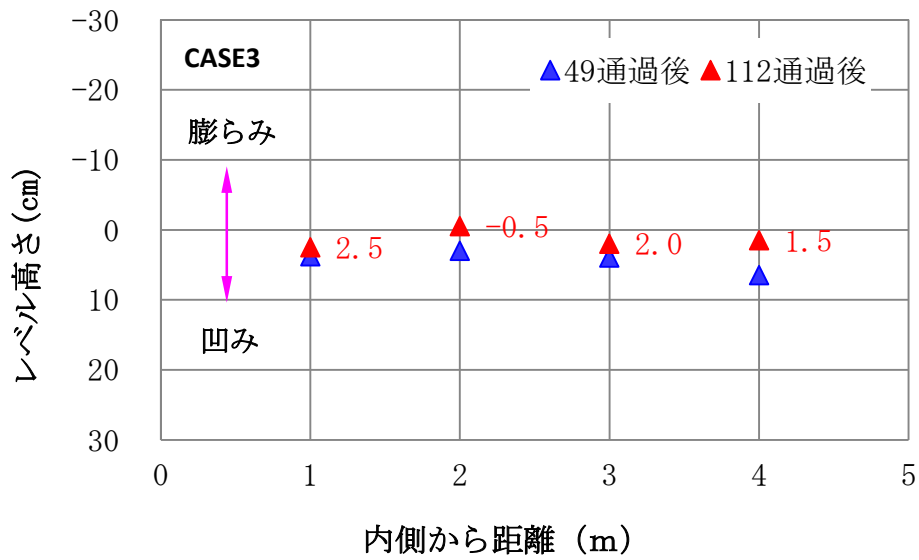
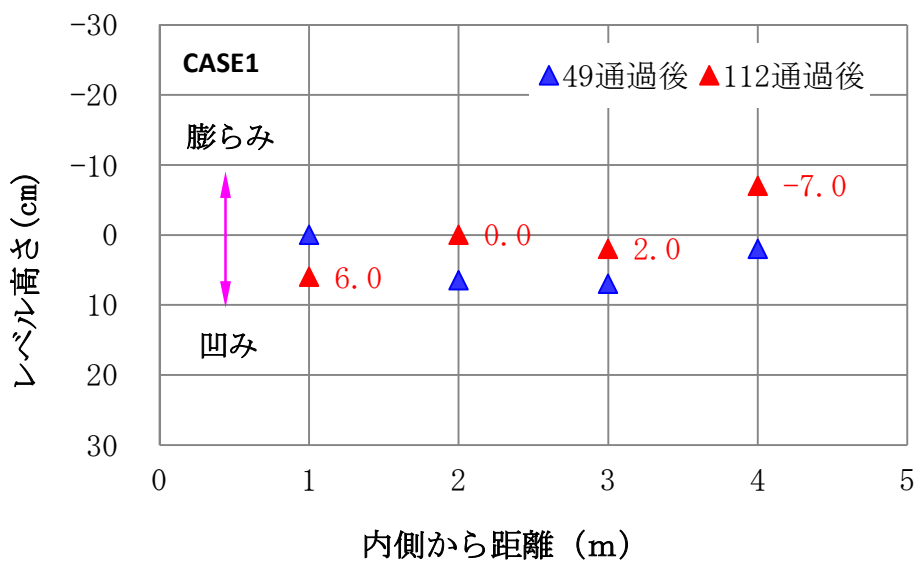
図5 Case4, Case3, Case1 のレベル計測結果

Case 4 構造においては、49 回完了時点で外輪部の修復作業を行った。通行回数 112 回完了時点で路面レベルが 5.0cm 凹みと 7.5cm 膨らみにて路面に路面にわだち掘れが生じており、路面の凹凸が対策構造高さの半分以上となり、構造が崩壊されたと判断する。【 図 5 下 】

Case 3 構造においては、通行回数 112 回完了時点で路面レベルが 2.5cm 凹みと 0.5cm 膨らみにて路面にわだち掘れが多少乗じているが、路面の凹凸が対策構造高さの半分以下であり、構造が崩壊されてないと判断する。【 図 5 中 】しかし、レベル計測定地点の手前位置における外側前輪部の轍ぼれが顕著であり、ジオセルが僅かに覗いている状況であった。112 回終了後修復作業を行った。

Case 1 構造においては、通行回数 112 回完了時点での路面レベルが 6.0cm 凹みと 7.0cm 膨らみにて路面にわだち掘れが生じており、路面の凹凸が対策構造高さの半分以上となり、構造が崩壊されたと判断する。【 図 5 上 】しかしジオセルが地表面から露出してなかった。修復作業は 112 回完了時点で行った。特記すべきことは、内側前輪及び内側後輪位置に轍ぼれが発生しているが、これは 9 日の雨の影響により、10 日において R 15 試験場で CASE 1 の内側のみに水溜まりが発生し、その影響で近接するカタマ SP の強度が低下したことが主因と思われる。写真 7：実験中の写真情報 2) 参照

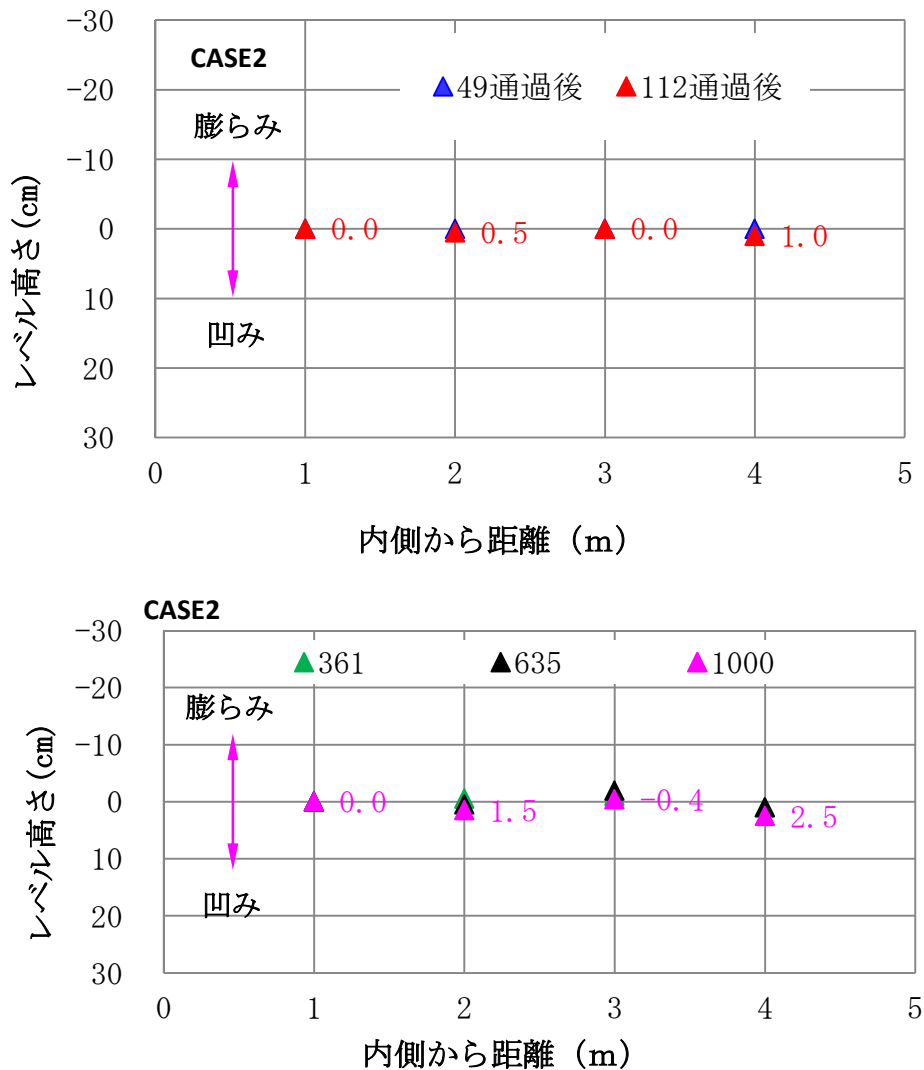
図6 Case2 レベル計測結果

通行回数 112 回完了時点で Case2 構造の路面レベルが 1.0cm 凹み程度で、路面にわだち掘れがほとんど生じてない。構造が健全状態と判断できる。

通行回数 1000 回完了時点で Case2 構造の路面レベルが 2.5cm 凹みと 0.4cm の膨らみ程度で、路面にわだち掘れが少なく、構造が健全状態で残っている。

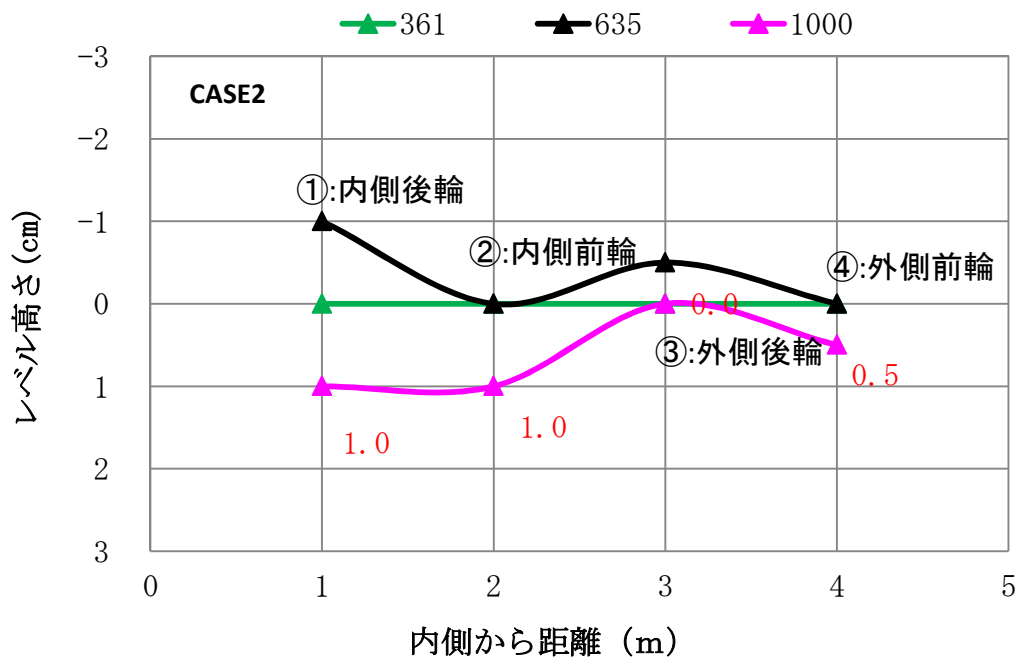
図7 Case2 レベル計測結果

なお、図7は Case2 におけるレベル計測結果です。

測定箇所は①内側後輪②内側前輪③外側後輪④外側前輪位置である。

この計測は通行回数 361 回から 1000 回終了後に行った為、通行回数 361 回終了後の値を初期値とした。

1000 回通行後における後輪通行位置が 0.5 cm～1.0 cm 程度凹みが生じたものの、わだち掘れが生じてない。対策構造が健全状態で残っている。

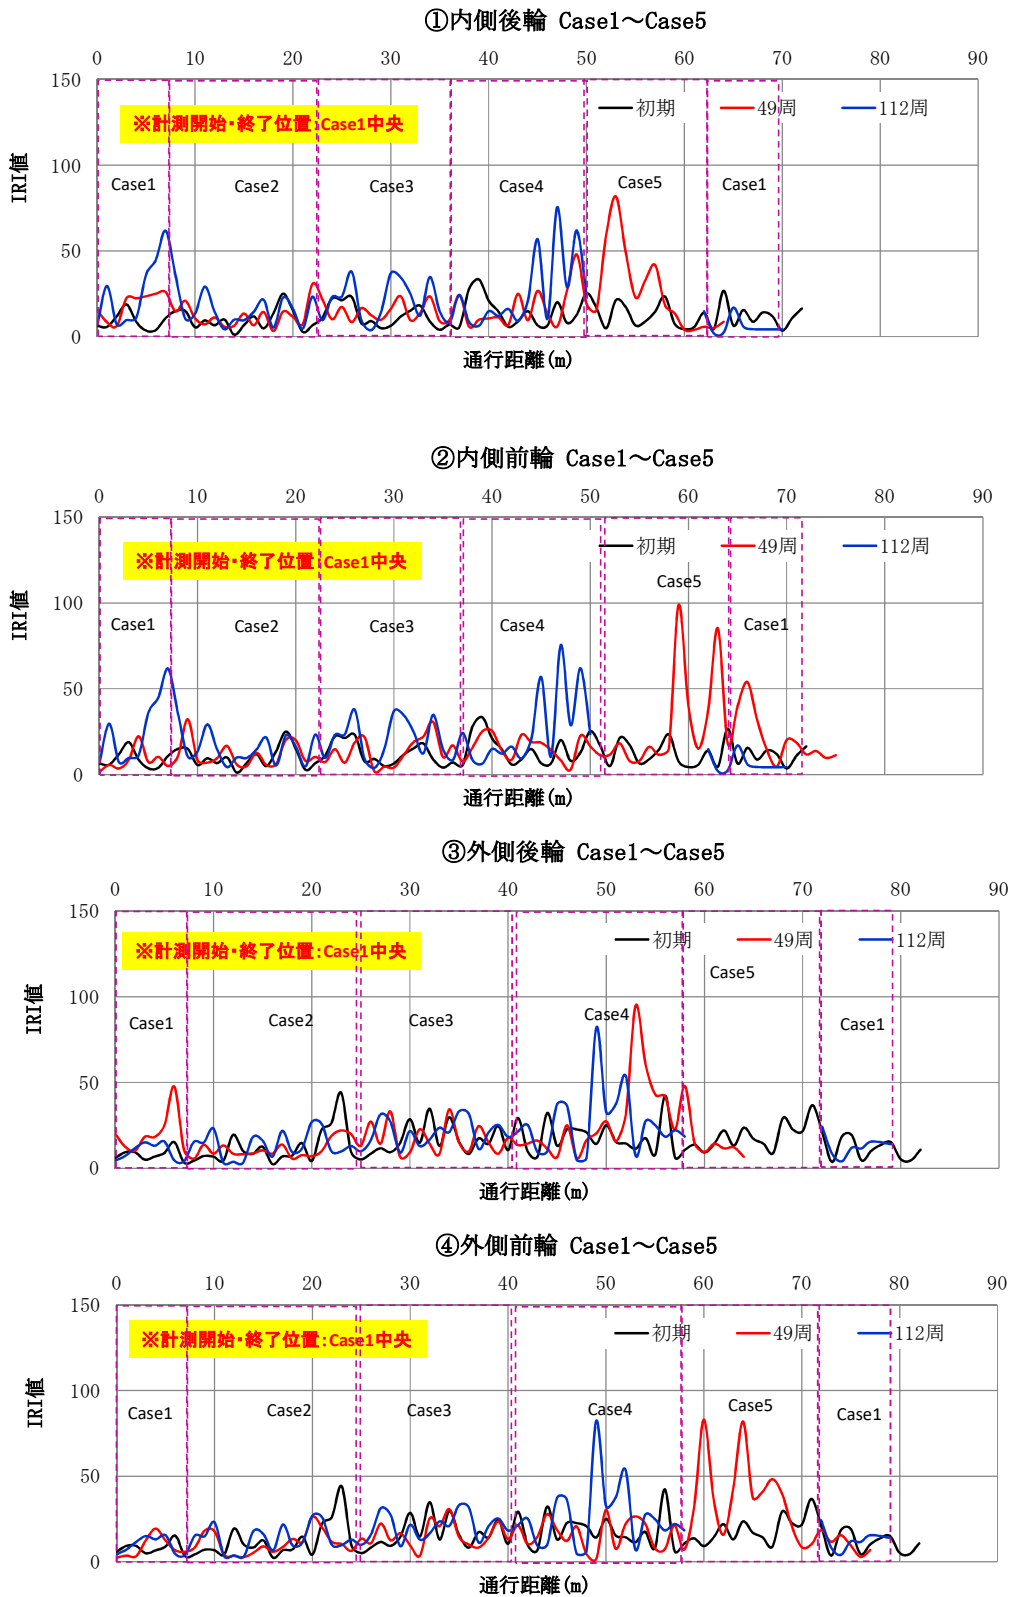
図8 各対策構造路面平坦性指数 (IRI 値)

Case5 区間はダンプの通行回数 49 回完了時点において、路面平坦性指数 (IRI 値) を測定した。【図 8】から分かるように内側の前輪と外側の前輪の IRI 値が高かった。40 回完了時点における轍ぼれがへこみ 10 cm、隆起 21cm であり、修復作業を行った。

Case4 区間はダンプの通行回数 49 回完了してさらに 112 回完了まできたので IRI を測定した。【図 8】から分かるように 4 側線とも IRI 値は大きかった。112 回完了時点で轍ぼれが大きく、修復作業を行った。

Case3 区間はダンプの通行回数 112 回完了時点において、路面縦断の平坦性指数 (IRI 値) の変化が少ない。【図 8】しかしながら外側の前輪は R10.3 のこともあり轍ぼれが見られ、さらにジオセルが僅かに垣間見られることとなった。その為 Case4 ほどひどくはないが 112 回完了後、修復作業を行った。

Case 1 区間はダンプの通行回数 112 回完了時点において、路面縦断の平坦性指数 (IRI 値) の変化をみると Case2 区間前において IRI 値が増えている。【図 8】R9.6 であるが、特記すべきことは、内側前輪及び内側後輪位置に轍ぼれが発生していることである。写真 7 : 実験中の写真情報 2) 参照
その為 112 完了後修復作業を行った。

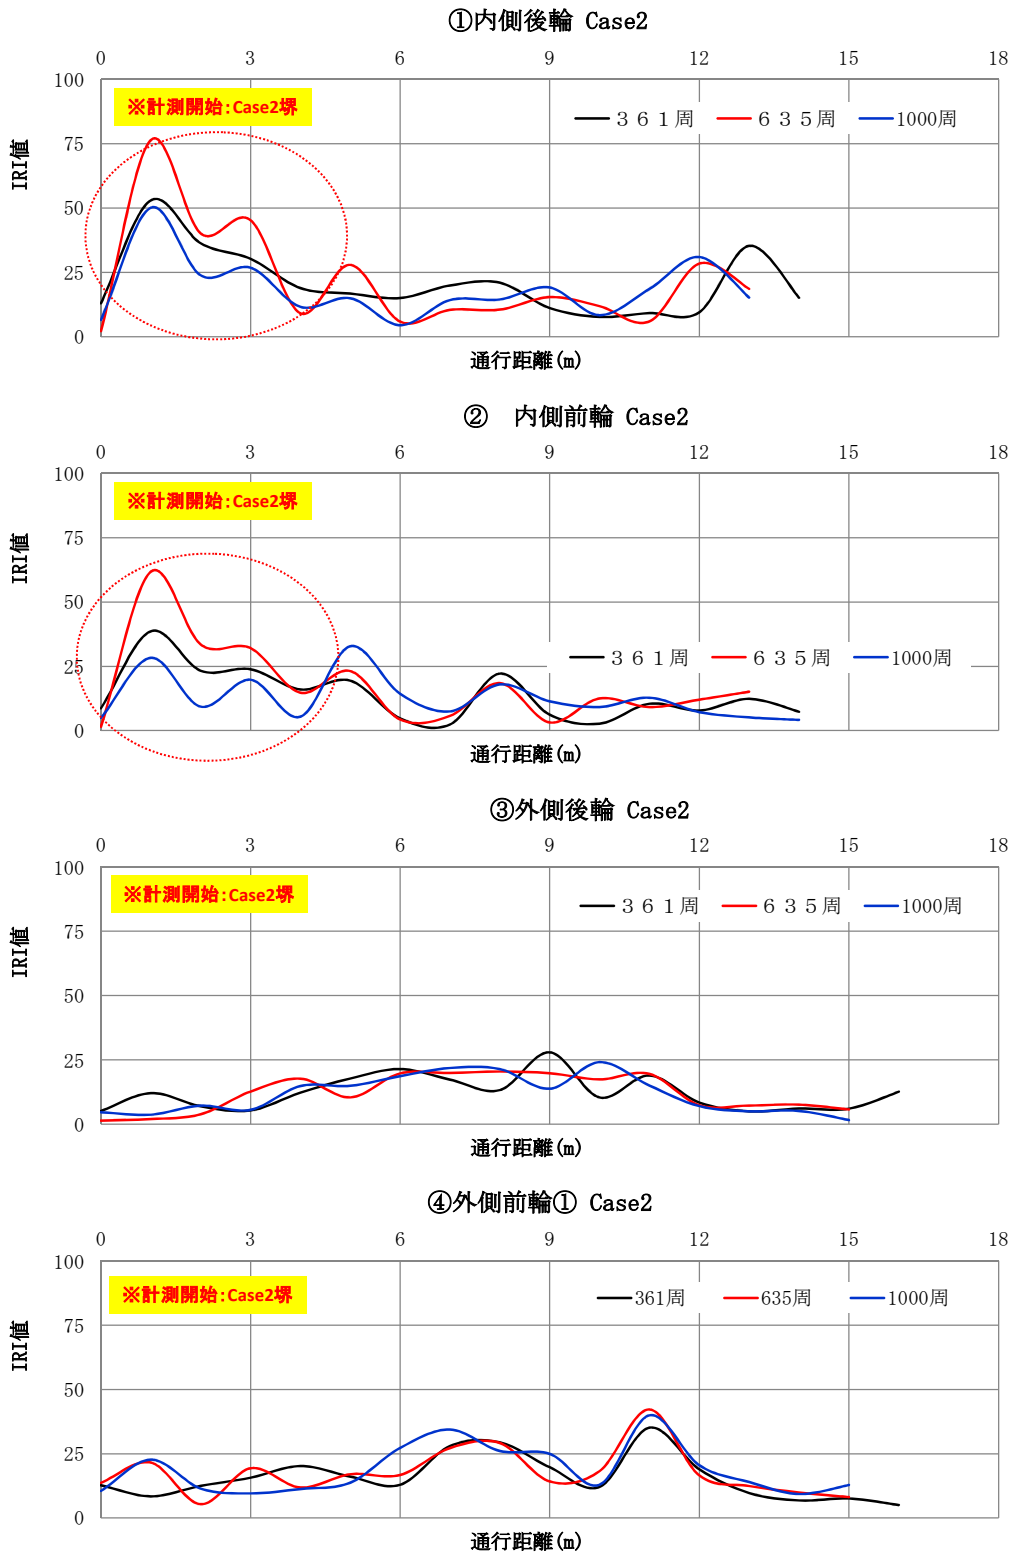
図9 Case2 対策構造区間路面平坦性指数

Case2 区間はダンプの通行回数 1000 回完了時点において、路面平坦性指数 (IRI 値) の変化が少ない。【図 9】一方、内側前輪及び内側後輪位置の路面平坦性指数の変化は外側に比べ大きい。これは、Case1 の内側の水溜まりによる影響を受け内側タイヤが濡れたままでケース 2 の内側前輪・内側後輪位置を通過し、その為カタマ SP 強度への僅かな影響がみられているのではないかと考えられる。

また 635 回における IRI 値が最も大きく 1000 回においては IRI 値が小さくなったのは、ケース 1 の修復作業の影響を受けているためであり、ケース 2 の内側への轍ぼれ影響が減少したことが考えられる。

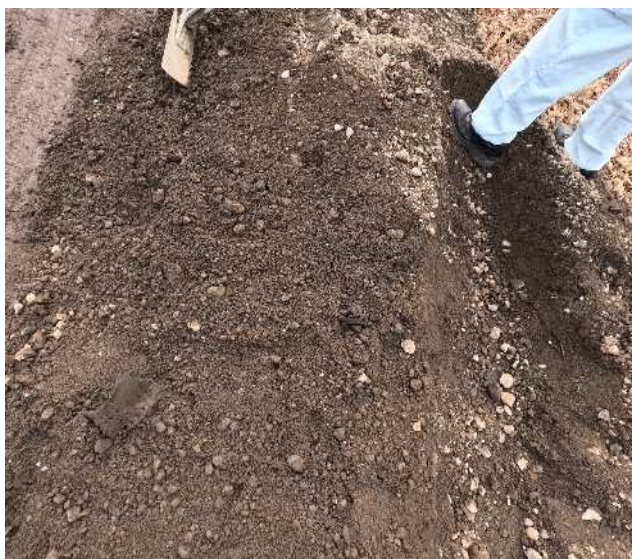
Case4 ジオセル+RC40 ジオセル破損
